EVALUACIÓN Y DIAGNÓSTICO MEDIANTE TÉCNICAS NUMÉRICAS PARA LA INTERVENCIÓN EN LA ESTRUCTURA DE UNA IGLESIA

David Díaz Maimone^a, Raúl Bacchiarello^a, María H. Peralta^a y Leonel O. Pico^{a,b}

^aÁreas Estructuras y ^bMecánica, Facultad de Ingeniería. Universidad Nacional del Centro de la Provincia de Buenos Aires CIFICEN (CONICET-UNCPBA) Olavarría, Buenos Aires, Argentina.
david.diaz@fio.unicen.edu.ar, <http://www.fio.unicen.edu.ar>

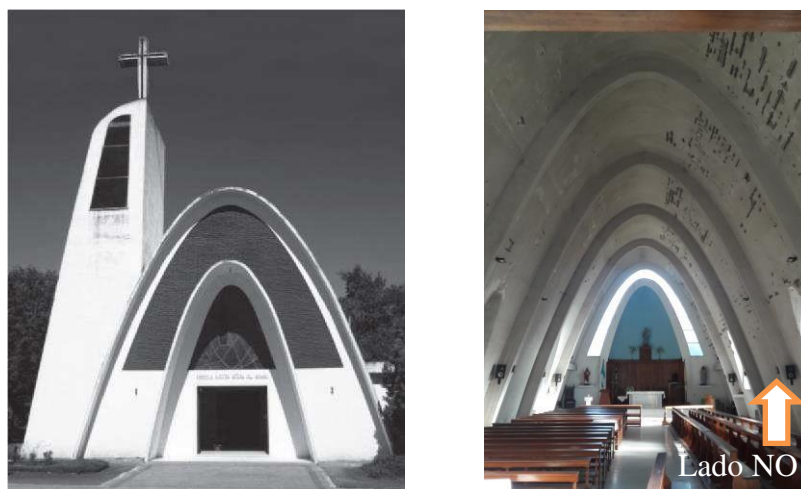
Sobre esta base, en 2017 la Facultad de Ingeniería de la UNCPBA desarrolló un Plan de Actividades que incluyó la evaluación en el nivel material y en el nivel estructural mediante análisis numérico. La estructura analizada, que constituye todo el edificio, es de hormigón armado y consta de una lámina curva constituida por losas y arcos. Esta tipología estructural era muy utilizada en la década del '60 del siglo pasado y existen otras iglesias en localidades de la provincia de Buenos Aires de las mismas características. La [Figura 1](#) muestra el exterior y el interior de la estructura de la iglesia analizada con mayor deterioro interno en el lado NO que en el SE.

Figura 1: Vistas exterior e interior de la iglesia (diciembre de 2017).

- 1) Realizar la impermeabilización externa de la cubierta mediante la colocación de una membrana u otra acción conveniente al efecto.
- 2) Efectuar una limpieza de la superficie de la cara interna noroeste de las losas, retirando recubrimientos deteriorados.

- 3) Efectuar la limpieza del óxido de las armaduras expuestas mediante un arenado.
- 4) Restablecer el recubrimiento de la armadura mediante un mortero proyectado cuya dosificación incluya algún inhibidor de corrosión. El espesor mínimo será de 2 cm. Deberá atenderse la adherencia utilizando, al efecto, algún producto comercial adecuado y/o colocar una malla de 1 ϕ 6 cada 15 cm fijada a la losa previamente a la proyección del mortero.

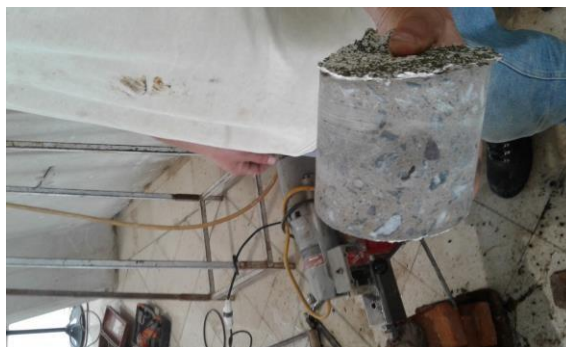
Se realizaron ensayos sobre testigos cilíndricos de 8,2 cm de altura por 10,3 cm de diámetro extraídos de la estructura de hormigón, [Figura 3](#). Se extrajeron testigos del lado NO y del SE de la estructura. Las resistencias obtenidas de los testigos de uno y otro lado de la nave son diferentes. Es probable que las losas se llenaran con hormigón vertido desde ambos lados para mantener en equilibrio el encofrado. El hormigón, por el lugar (localidad rural, pequeña) y la época, debe haberse dosificado en volumen dado que no se contaba con plantas dosificadoras en peso u hormigón elaborado. Con las dosificaciones en volumen existen diferencias entre pastones que pueden resultar muy variables. Estudios sobre esas variaciones en la resistencia del hormigón han determinado que la precisión puede llegar a ser de $\pm 40\%$ del valor medio, [Cabrera O. A. \(1991\)](#). Por tal motivo, la calidad del hormigón producido en el lado NO puede haber diferido del elaborado en el sector SE por el método de dosificación, la calidad de la mano de obra, diferencias en los materiales, curado, etc. Esto podría justificar la diferencia de la calidad entre ambos sectores de la losa y por lo tanto el mayor grado de afectación del acero de refuerzo del lado NO respecto del SE.

Figura 3: Testigo cilíndrico obtenido de la estructura.

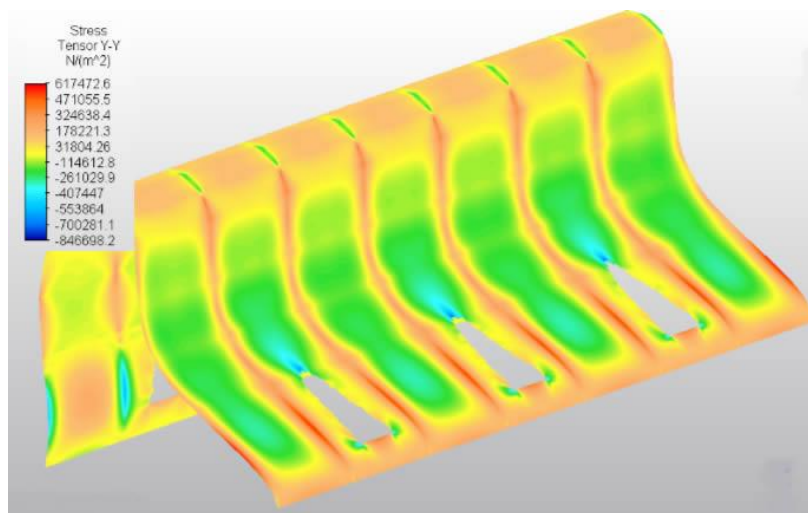
En la [Tabla 2](#) se muestran los resultados obtenidos de tensiones en caras interna (CI) y externa (CE) de la lámina en las direcciones longitudinal (paralelo al eje de la nave) y transversal. Asimismo, se indican los esfuerzos axiales y de flexión. En las [Figura 7](#) y [Figura 8](#) se observa la distribución de tensiones longitudinales y transversales en los modelos analizados siendo la dirección transversal la de las mayores tensiones. En la [Figura 9](#) se muestra la distribución de esfuerzos axiales transversales con predominio de compresión.

Figura 7: Tensiones longitudinales.

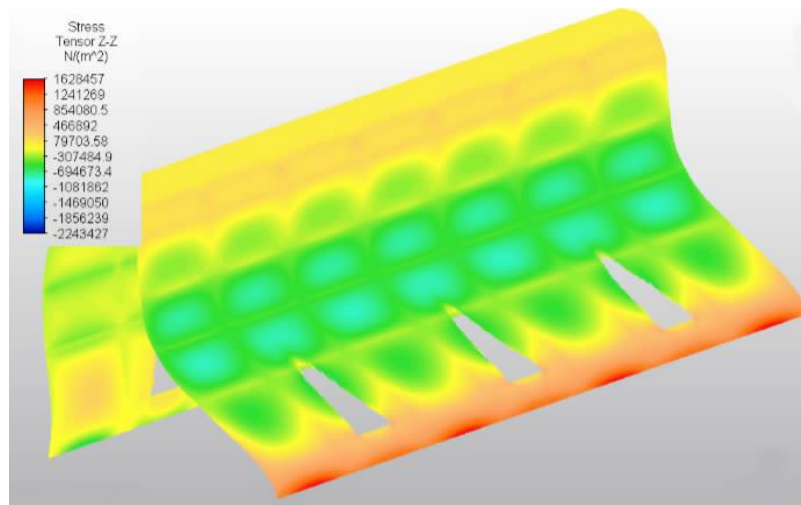
Figura 8: Tensiones transversales.

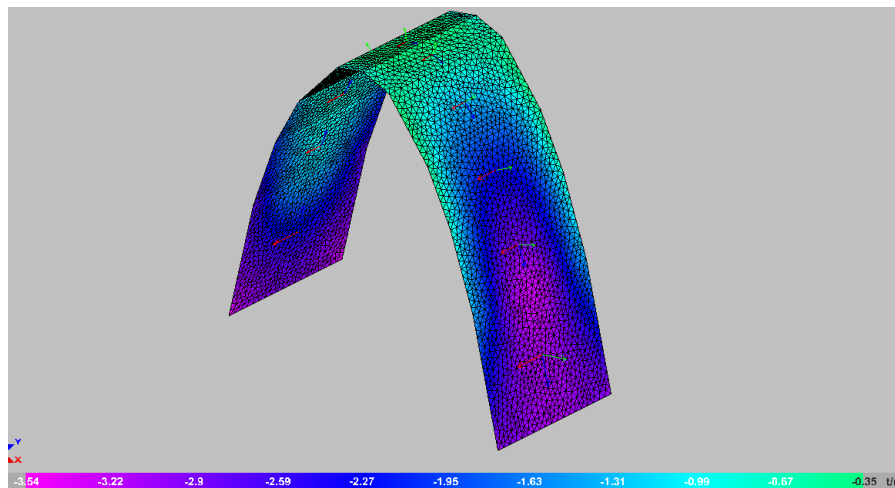
Figura 9: Esfuerzo axial.
