## CARBURIZACION INTERNA DE UNA ALEACION INDUSTRIAL HK40

### INTERNAL CARBURIZATION OF AN INDUSTRIAL ALLOY HK 40

Cesar A. Lanz<sup>a</sup> y Matías H. Sosa Lissarrague<sup>b</sup>

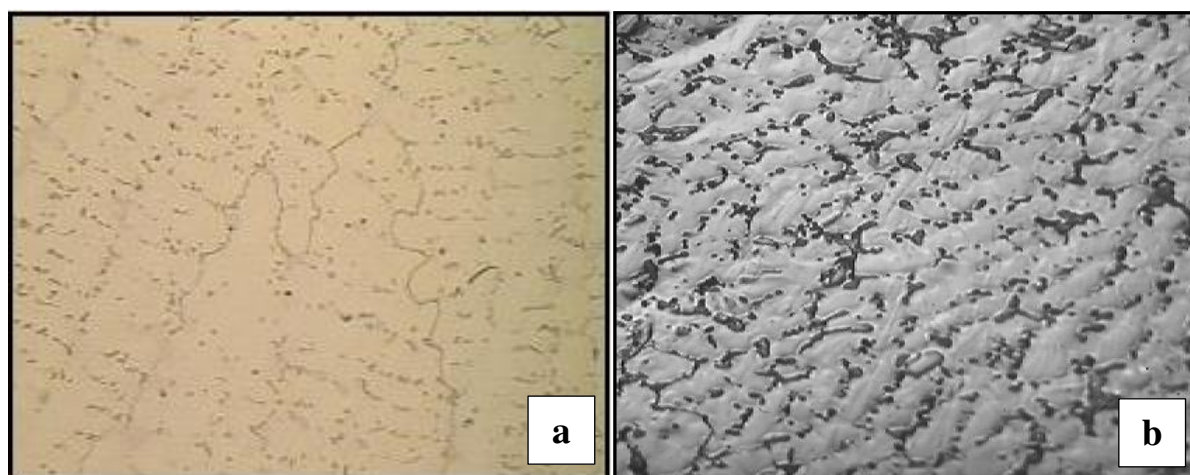
El examen metalográfico se realizó utilizando un microscopio óptico LEICA, con analizador de imágenes marca QWIN. Se observó en la microestructura de la aleación virgen, compuesta por una matriz austenítica, donde están presentes carburos largos de tipo M<sub>7</sub>C<sub>3</sub> (M = metal). Los carburos se encuentran preferentemente en los bordes de grano dendríticos en forma de “collar”, rodeando a la fase austenítica y en los bordes de grano se observó una precipitación parcial (véase la [Figura 1a](#)). Mientras que, en la aleación expuesta en servicio, se observó una gran coalescencia de carburos de mayor tamaño decorando la matriz austenítica (ver la [Figura 1b](#)).

Figura 1: Micrografía óptica de la aleación HK-40: a) as-cast (160X), b) envejecida a 800-1150°C durante 30.000 horas (200X).

Podemos observar que las dos microestructuras finas son muy diferentes, la del estado virgen y en el estado luego de estar sometida al servicio: esto era esperable después de las horas de servicio bajo condiciones severas de funcionamiento. En este tipo de aleaciones, tal como se indica en el análisis de [Armengol González, 2006](#), el carbono está presente en proporciones de 0.5% a 2%. Los elementos que se encontraron en la matriz normalmente reaccionan con el carbono y forman diferente tipo de carburos, los cuales se pueden clasificar frecuentemente en: carburos del tipo MC,  $M_6C$  y  $M_{23}C_6$  presentándose desde temperaturas cercanas a 815°C, y en carburos menos regulares del tipo  $M_7C_3$ ,  $M_3C$  y  $M_{13}C$ . Los carburos MC tienen una estructura FCC altamente estable y están distribuidos heterogéneamente a través de la aleación en forma de precipitados extendidos. Estos tipos de carburos tienden a desaparecer después de muchas horas de funcionamiento (>5000 horas), degradándose de tal manera de formar, en los bordes de grano, los carburos del tipo  $M_{23}C_6$  cuando las temperaturas oscilen entre 815°C y los 980°C.

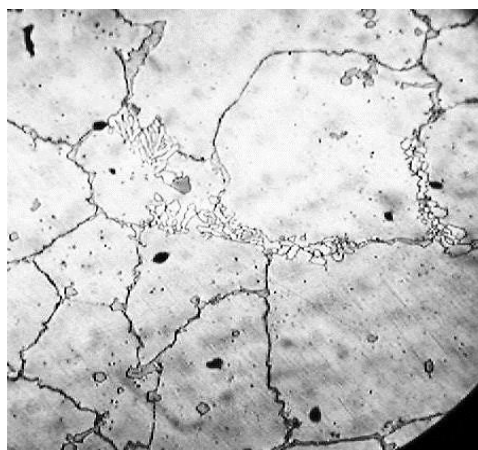
Las muestras también fueron analizadas con la técnica de microscopía electrónica de barrido (SEM) ([Metallography Nondestructive Testing, 1984](#), [Russ, 1970](#), [Lee et al. 1984](#) y [Haerle, 1972](#)). A partir del análisis SEM del material expuesto en servicio, se observó que los carburos se hacen visibles en el borde de grano ([Figura 2](#)), esta situación genera un estado de tensión interna debido al tamaño de estos. Se originan cavidades orientadas entre los granos y algunas microfisuras en borde de grano. Esto podría indicar que el material presenta daños por “creep”.

Figura 2: Micrografía SEM de la aleación HK-40 luego del servicio a 800-1150°C durante 30.000 h (1000X).

La existencia intrínseca de porosidades y grietas contribuye a reducir el esfuerzo de propagación hacia el sustrato, ya que actúan como puntos de nucleación y propagación de las grietas.

El efecto principal de la fatiga térmica se caracteriza por la formación de grietas que se propagan, debido al cambio en los esfuerzos generados por el ciclado térmico, las cuales pueden aparecer cuando las deformaciones son generadas por el crecimiento de los carburos y la diferencia en los coeficientes de dilatación térmica.
