EVALUACIÓN Y DIAGNÓSTICO MEDIANTE TÉCNICAS NUMÉRICAS PARA LA INTERVENCIÓN EN LA ESTRUCTURA DE UNA IGLESIA

David Díaz Maimone^a, Raúl Bacchiarello^a, María H. Peralta^a y Leonel O. Pico^{a,b}

^aÁreas Estructuras y ^bMecánica, Facultad de Ingeniería. Universidad Nacional del Centro de la Provincia de Buenos Aires CIFICEN (CONICET-UNCPBA) Olavarría, Buenos Aires, Argentina.
david.diaz@fio.unicen.edu.ar, <http://www.fio.unicen.edu.ar>

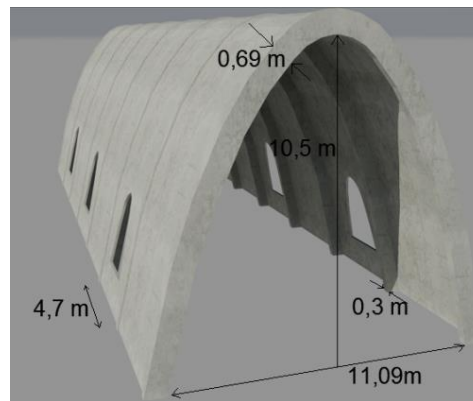
Figura 2: Geometría de la estructura.

Se efectuó el relevamiento geométrico de la estructura, la cual cuenta con un total de 7 vanos de láminas apoyadas sobre 8 arcos. La luz en la base, entre bordes internos extremos de un arco es de 11,088 m y la altura es de 10,5 m. La sección transversal de los arcos es de 0,30 m por 0,69 m. Los paños de lámina, que se apoyan sobre los arcos, tienen 0,10 m de espesor, y los arcos sobresalen 0,06 m del espesor de la lámina. La separación entre los arcos es de 4,70 m. A su vez, la estructura cuenta con aberturas (ventanas) en los paños intermedios, a ambos lados. La [Figura 2](#) muestra las dimensiones principales relevadas.

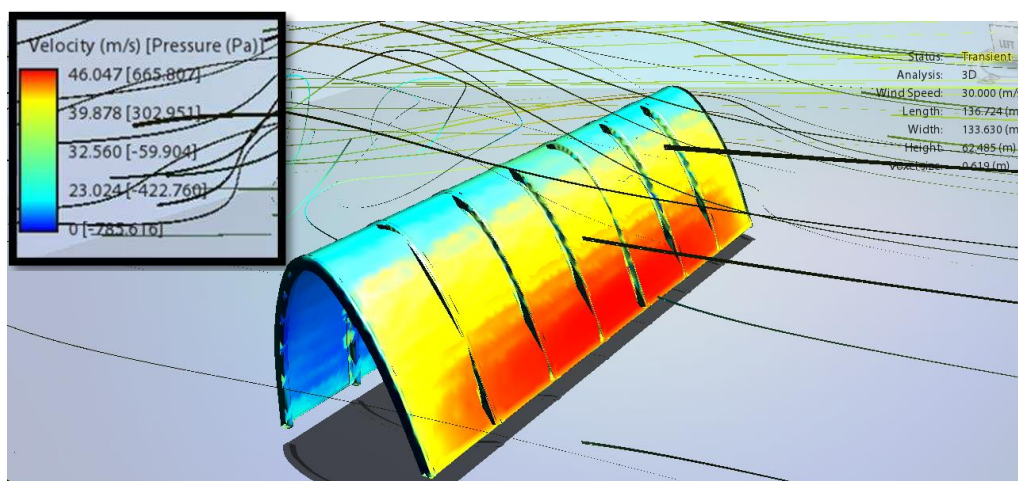
Figura 4: Simulación fluidodinámica del viento.

Se consideraron las cargas permanentes y de viento de la zona de acuerdo a los Reglamentos Argentinos [CIRSOC 101 y 102 \(2005\)](#). Para obtener las cargas de viento que actúan sobre la estructura, se utilizó un simulador de túnel de viento del software Autodesk Flow Design. Este software utiliza Fluidodinámica Computacional (CFD, Computational Fluid Dynamics) empleándose el Método de Volúmenes Finitos y modelándose la turbulencia del campo de fluido mediante LES-Smagorinsky (Large Eddy Simulation). De este modo se obtuvieron las presiones resultantes considerando una velocidad máxima de viento de 30 m/s (108 km/h). En la [Figura 4](#) se observa la simulación fluidodinámica del viento actuante sobre la estructura.

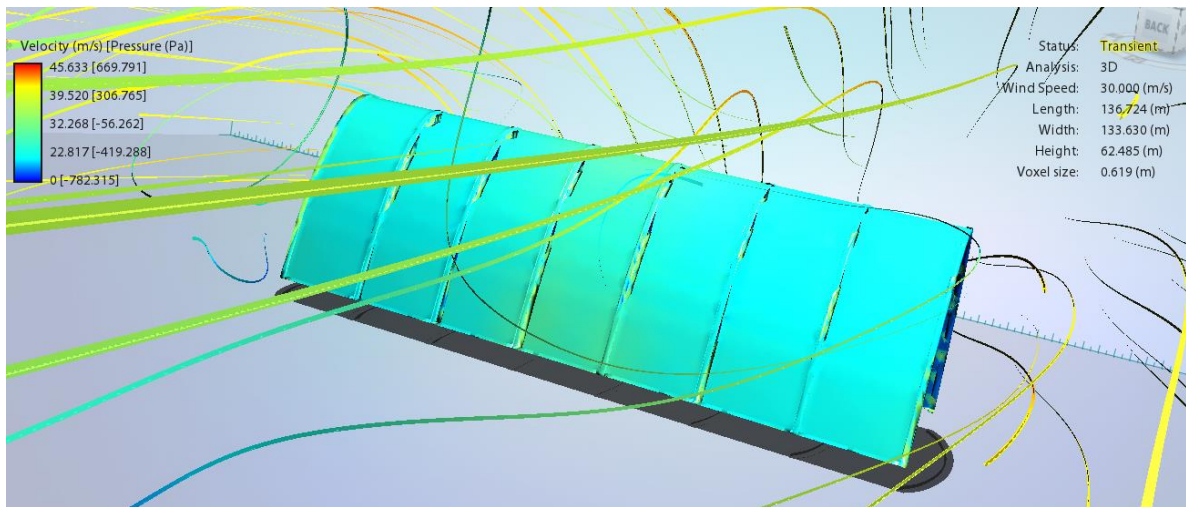
Figura 5: Distribución de presiones debida a la acción de viento lateral.

Los resultados obtenidos de presiones de viento indican que la presión de viento máxima es de 666 Pa y la de succión de -785 Pa, lo que se corresponde con resultados obtenidos de experiencias similares con edificaciones de la zona. En la [Figura 5](#) se ilustra la distribución de presiones debidas a la acción de viento lateral en la cara posterior.

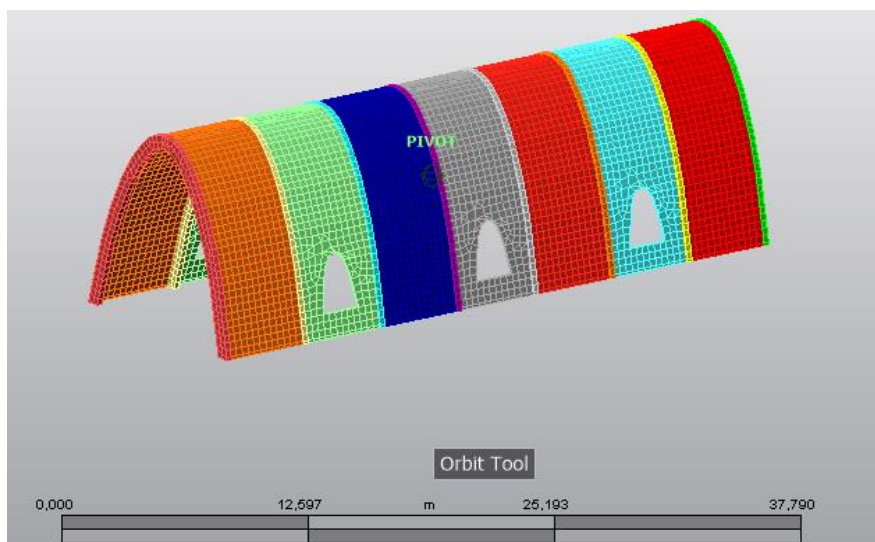
Figura 6: Modelo geométrico para análisis estructural.

El análisis numérico se efectuó con el software Algor, utilizando para la discretización elemento tipo sólido tridimensional isoparamétrico de ocho nodos. Se efectuó el análisis estático utilizando modelo material elástico lineal, [Spyrakos, C., Raftoyiannis J. \(1997\)](#). Considerando la geometría, las características de los materiales y las cargas antes indicadas se efectuó el análisis estático sobre el modelo de elementos finitos discretizado con una malla de 16956 elementos, según se indica en [Figura 6](#).

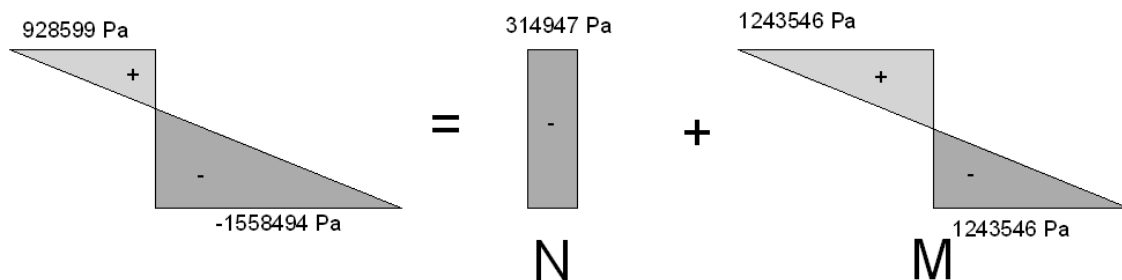
Figura 10: Desacople de tensiones normales en la dirección transversal

Para el cálculo de los esfuerzos se trabajó con otro modelo utilizando elemento placa, Figura 9. A modo de ejemplo, en Figura 10 y Ecs. (2) y (3), se realiza el cálculo para desacoplar las tensiones y poder analizar los valores de momentos y esfuerzos axiales en la dirección transversal.
