9.3. Montaje del sistema de aislamiento.

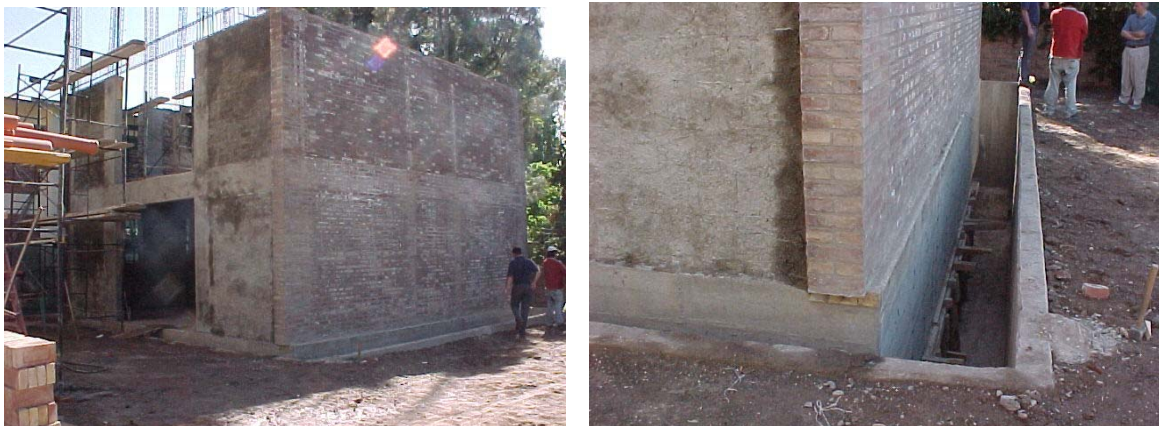
Fig. 9.20: Edificio (torre 3) en la etapa constructiva previo al montaje del sistema GCS

La totalidad del sistema (GCS) estuvo disponible aproximadamente en el mes de Octubre de 2003, los trabajos de montaje se realizaron el 27/10/2003, luego de dos intentos fallidos. El edificio se encontraba en obra gruesa, con la losa por encima del nivel de aislamiento y de Planta Baja terminada, además de la mampostería de planta baja y del primer nivel finalizada (Fig. 9.20). El peso de la construcción, hasta el nivel comentado, era de aproximadamente $1050 \text{ KN} = 105 \text{ t.}$ y la misma representaba la masa total a levantar para insertar por debajo del edificio el sistema de aislamiento.

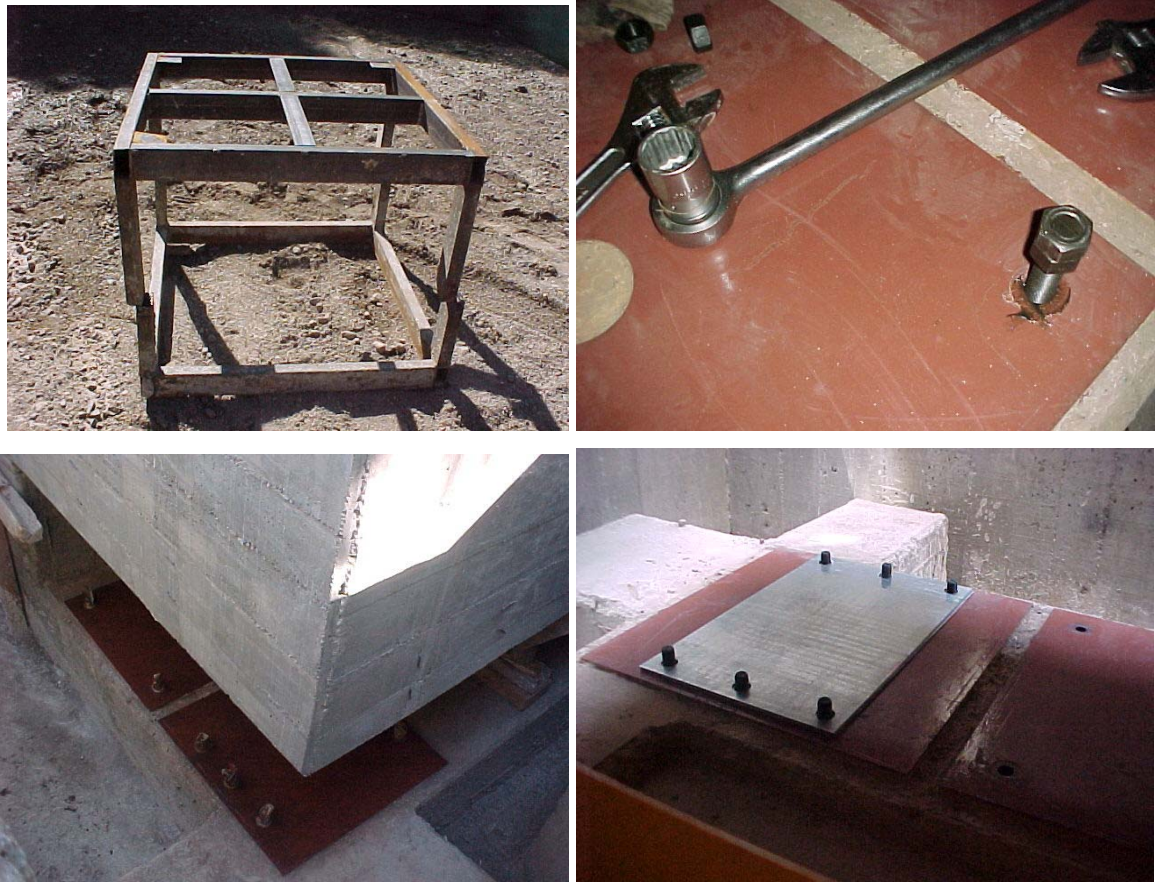
Fig. 9.21: Trabajos previo al montaje del sistema de aislamiento. Remoción de estructura metálica provisoria y limpieza de platinas y bulones de anclaje.

Los trabajos de montaje se iniciaron previa remoción de las estructuras metálicas que, en su posición, simulaban la presencia del sistema de aislamiento, se limpiaron de manera prolija y exhaustiva las platinas y los bulones de anclajes ya fijados en la superestructura y en la estructura de fundación (Fig. 9.21).

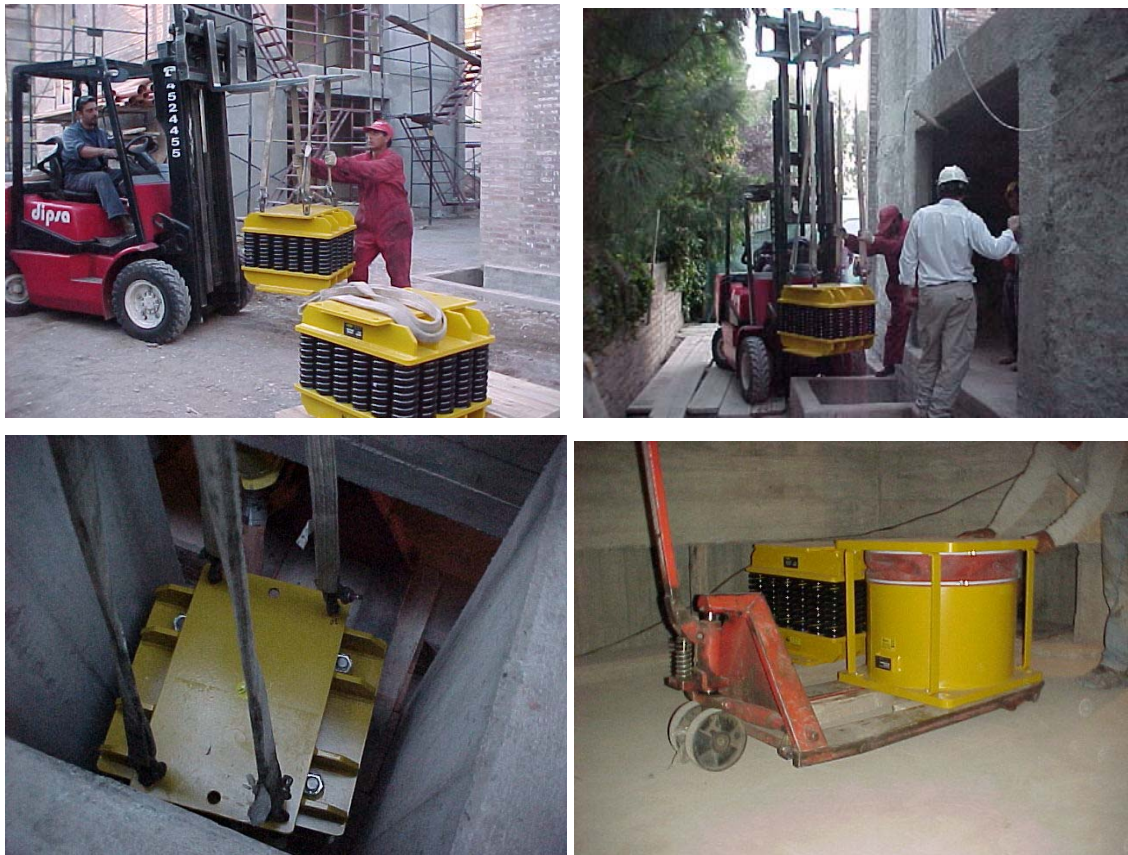
Fig. 9.22: Posicionamiento del sistema de aislamiento previo a proceder a levantar el edificio.

Finalizada las etapas comentadas, se trasladaron a nivel de subsuelo y se posicionaron, próximo a su emplazamiento final, en los cuatro puntos establecidos, los dos elementos que conformaban el sistema de aislamiento (aisladores de resortes metálicos helicoidales + amortiguadores visco elásticos) (Fig. 9.22). Esta instancia indicaba que estaba todo preparado para iniciar el proceso de levantar el edificio y montar el sistema.

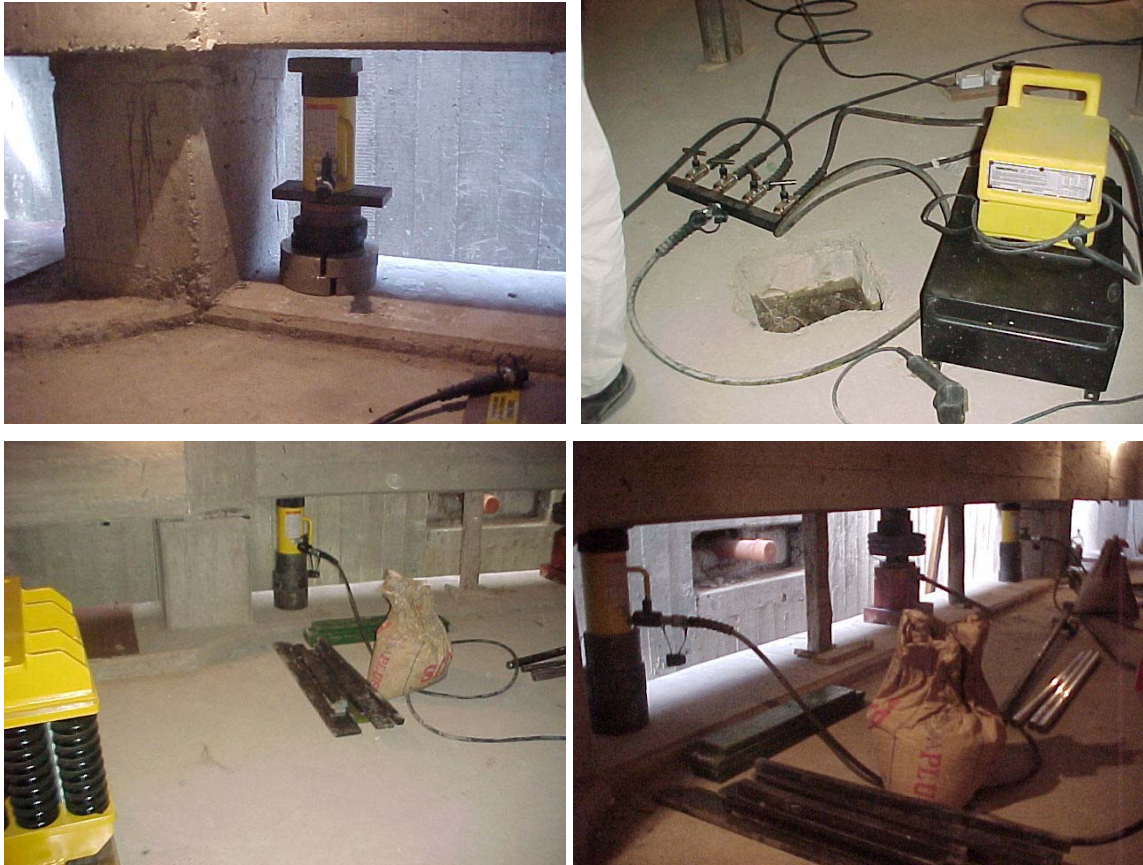
Fig. 9.23: Posicionamiento de los gatos durante el proceso de levantar el edificio para insertar el sistema de aislamiento GCS.

Para levantar el edificio se utilizaron cuatro gatos hidráulicos cuya capacidad máxima de carga era de $500 \text{ KN} = 50 \text{ t.}$, accionados mediante una central hidráulica que cumplía la función de bomba para la carga y descarga de los gatos. Además se utilizaron dos gatos cuya capacidad de carga era de $2000 \text{ KN} = 200 \text{ t.}$ accionados manualmente. Los primeros fueron emplazados próximos a la ubicación definitiva del sistema y del dado de hormigón armado

que hasta ese momento soportaba el edificio, dichos gatos cumplieron la función de levantar el edificio. Los segundos se ubicaron en el tramo central, entre los dos anteriores y cumplieron la función de apoyo a los primeros ante la posibilidad de falla de los mismos (rotura de mangueras o descarga imprevista). Sobre las manguera de los gatos hidráulicos se emplazó lastre (bolsas de arena) para controlar cualquier rotura brusca de manguera y evitar accidentes sobre las personas que trabajábamos a escasos centímetros de las mismas (Fig. 9.23)

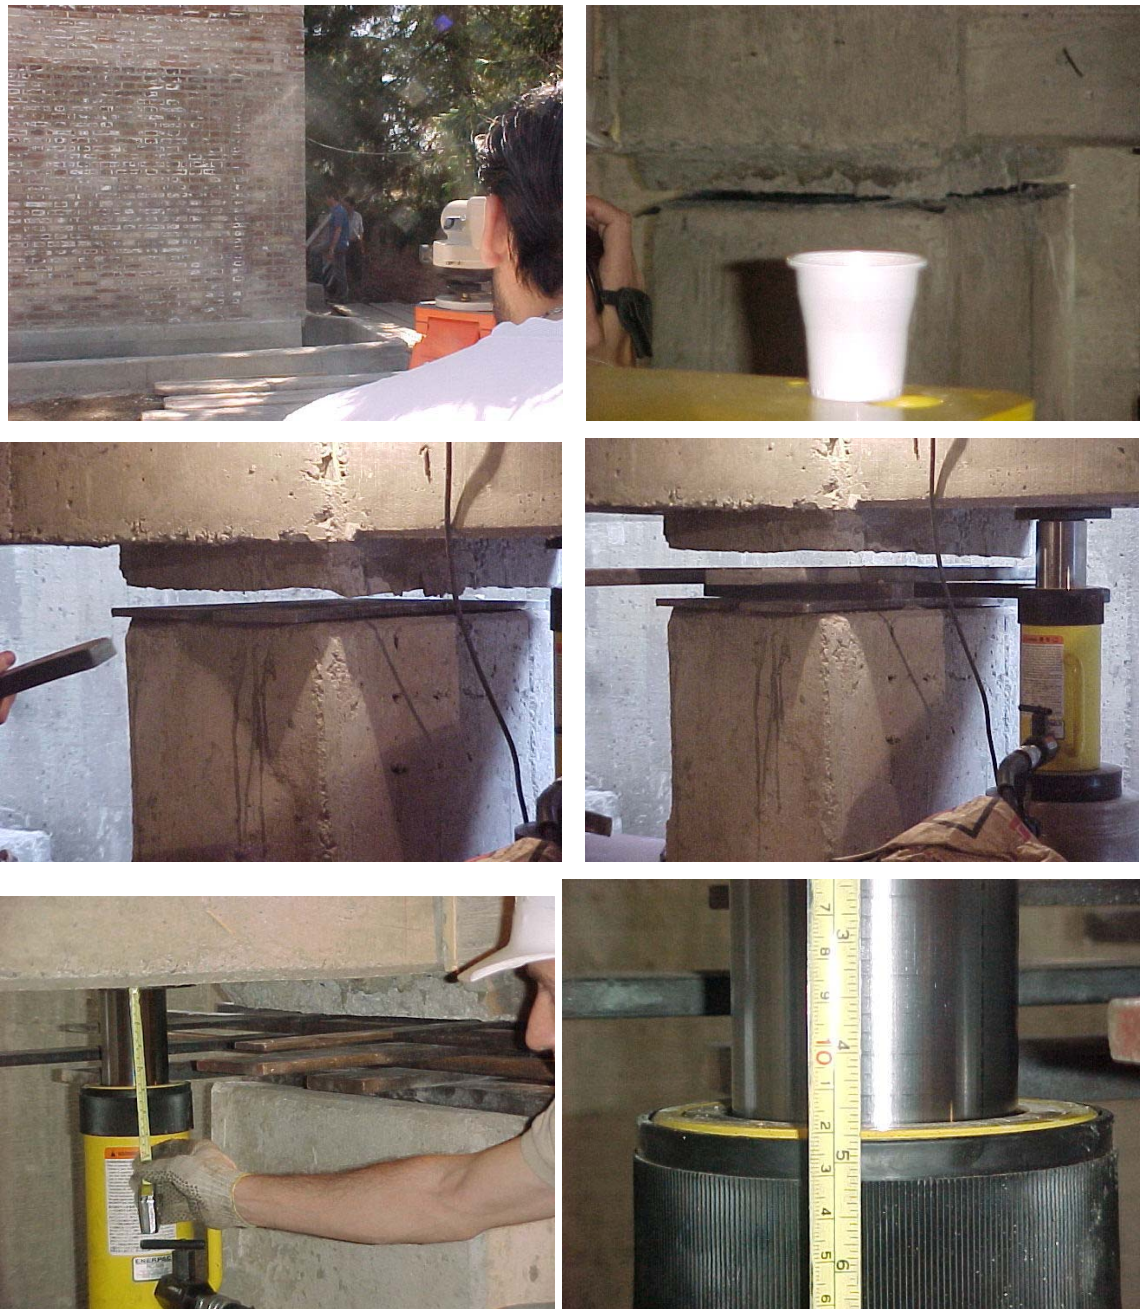
Fig. 9.24: Etapa de ascenso y control de la verticalidad del edificio.

En la medida que el edificio ascendía una estación total controlaba la nivelación de los cuatro vértices del edificio de tal manera de mantener la horizontalidad durante el proceso (Fig. 9.24). Para asegurar la posición final de cada tramo que se levantaba, el dado de hormigón armado que, inicialmente sostenía al edificio, se suplementaba con planchas de acero para asegurar la posición final del tramo conseguido en dicha etapa (Fig. 9.24).

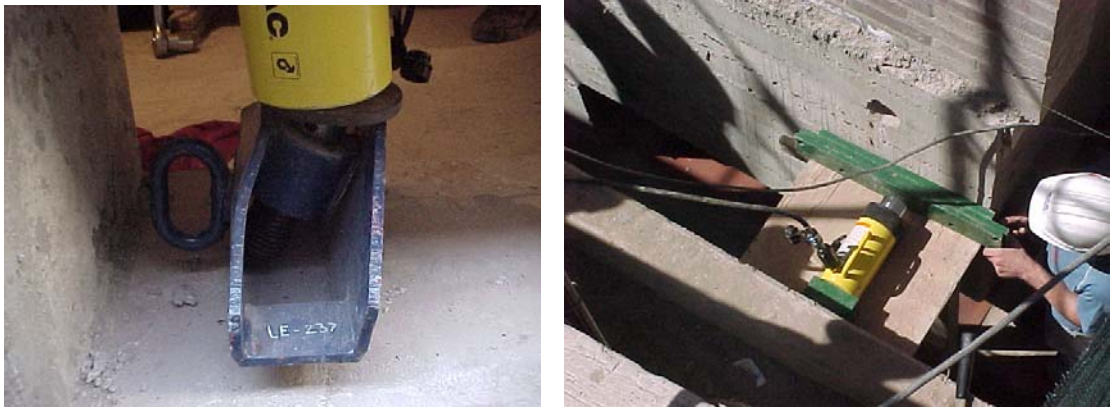
Fig. 9.25: Algunos factores que influyeron en las dos instancias de fracaso durante la instancia de levantar el edificio y montar el sistema de aislamiento sísmico

El procedimiento detallado parece, tal cual ha sido descrito, simple, sin embargo es oportuno citar que previo a lograr el objetivo final nos encontramos con varios fracasos que llevaron a dos intentos fallidos durante el proceso de montaje (Ver Edición del Diario CLARÍN del 25/10/2003), Fig. 9.25. Detallar los mismos extendería demasiado el capítulo, sin embargo, se rescatan como una importante experiencia para todos aquellos que participamos en la implementación de la técnica programada.

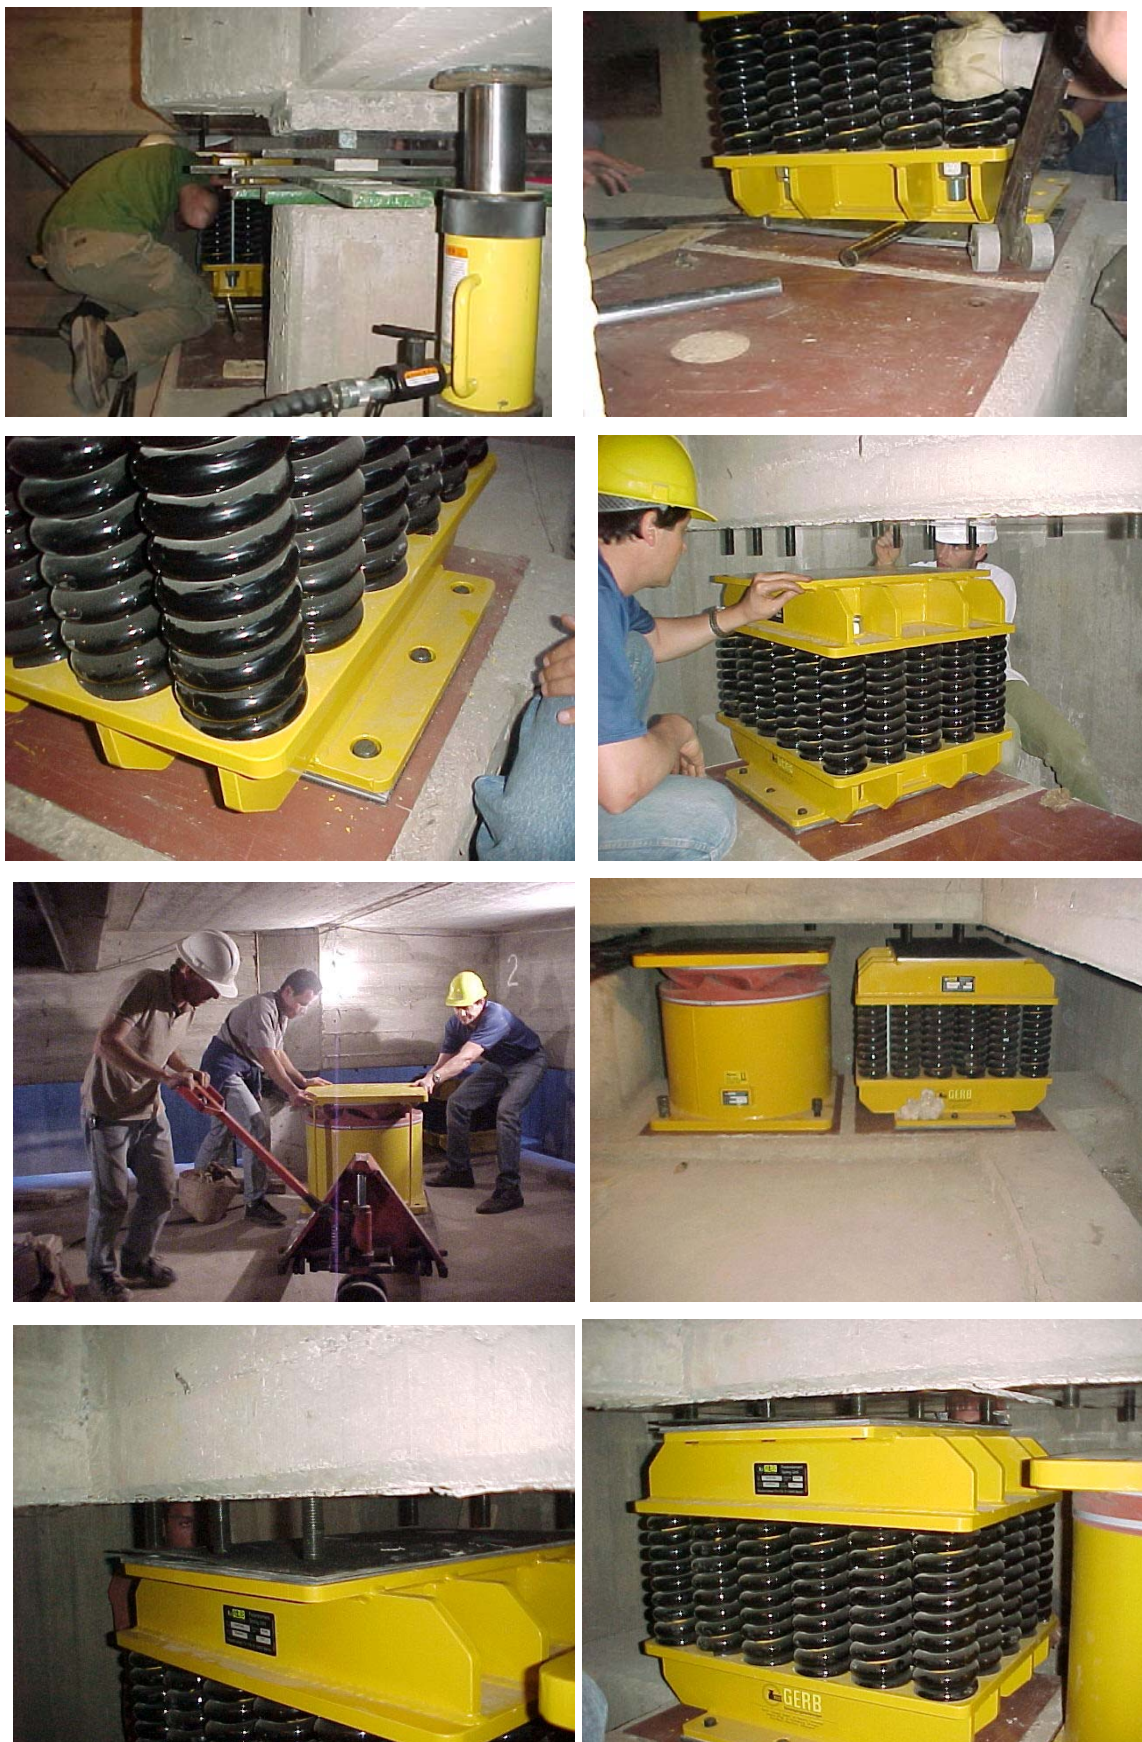
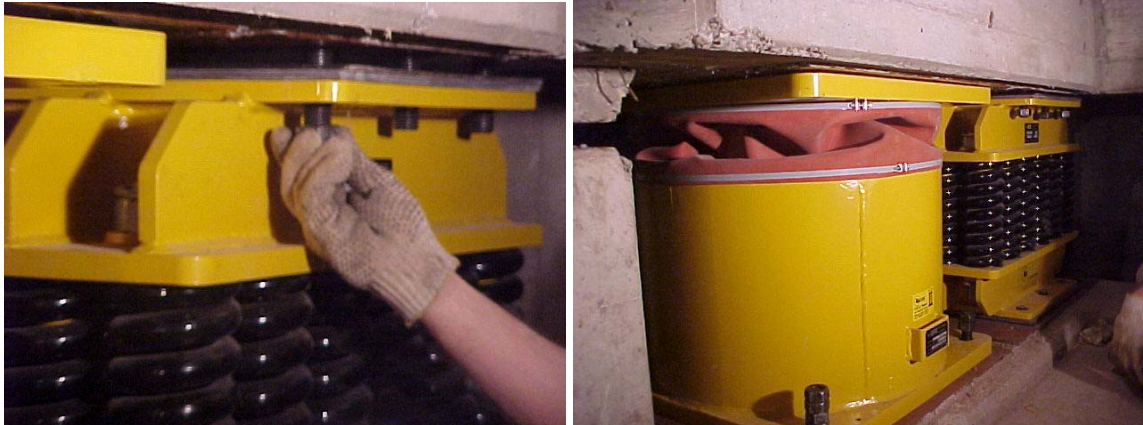
Fig. 9.26: Etapas de posicionamiento del sistema de aislamiento en su posición final y del descenso del edificio

Fig. 9.26: Etapas de posicionamiento del sistema de aislamiento en su posición final y del descenso del edificio.

El descenso del edificio se realizó de la misma manera que se describió para el ascenso (en tramos de 20 mm. primero de la parte sur y luego del costado norte), en la medida que se extraían las planchas de acero que posicionaron al edificio en cada etapa del ascenso. La tarea de enhebrar los 40 bulones de las platinas de anclajes superiores y que todos ellos se insertaran simultáneamente en los 40 agujeros del sistema de aislamiento, fue logrado con total éxito (Fig. 9.26).

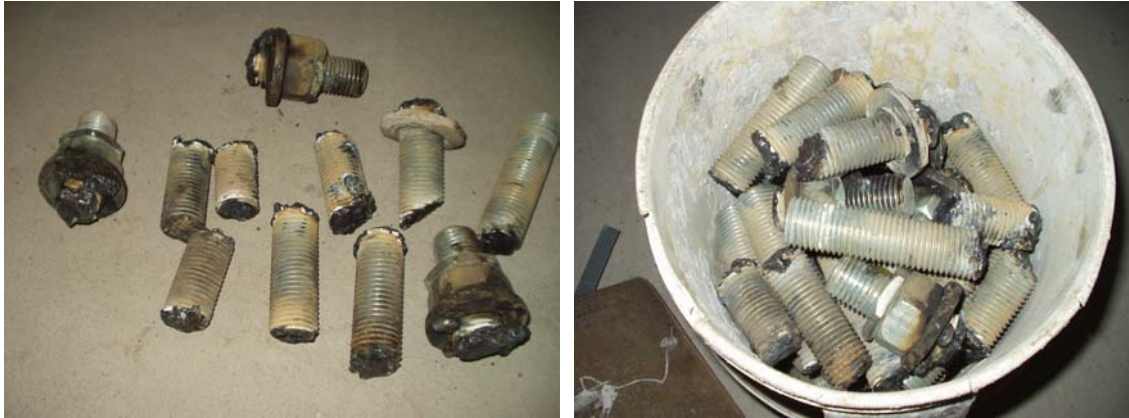
Fig. 9.27: Eliminación de los bulones de precompresión del aislador de resortes helicoidales metálicos para liberar su movimiento.

Debido a que los aisladores de resortes metálicos helicoidales habían sido precomprimidos desde fábrica para que los mismos tuviesen la mínima altura durante el proceso de montaje, en etapas siguientes, fue necesario eliminar los bulones para liberar totalmente el aislador.

Dicho trabajo resultó ser una tarea difícil de ejecutar debido a que el bulones de precompresión, por el emplazamiento del sistema de aislamiento, no podían extraerse desde la parte superior, ni tampoco desde la inferior del aislador, este aspecto obligó a cortarlos mediante soldadura eléctrica en tramos cortos, no mayores a 50 mm., longitud que permitía extraerlos a través del espacio que se disponía. La liberación de los aisladores de resortes metálicos implicó un ascenso de la superestructura de aproximadamente 10 mm. en promedio.

El citado trabajo fue realizado cuando el edificio se encontraba totalmente terminado y en ocasión de haber detectado un inadecuado comportamiento del sistema de aislamiento. La interacción que provocaba la presencia de los bulones de precompresión en los aisladores de resortes metálicos fue detectada en oportunidad de realizarse los ensayos comentados en el punto 9.2.2.2. del presente capítulo (Fig. 9.27).
